RAPPORT D'ENQUÊTE FERROVIAIRE
R04Q0016

DÉRAILLEMENT EN VOIE PRINCIPALE

DU TRAIN NUMÉRO M-369-21-17
DU CANADIEN NATIONAL
AU POINT MILLIAIRE 62,4, SUBDIVISION LAC-SAINT-JEAN
À LINTON (QUÉBEC)
LE 17 MARS 2004

Rapport numéro R04Q0016

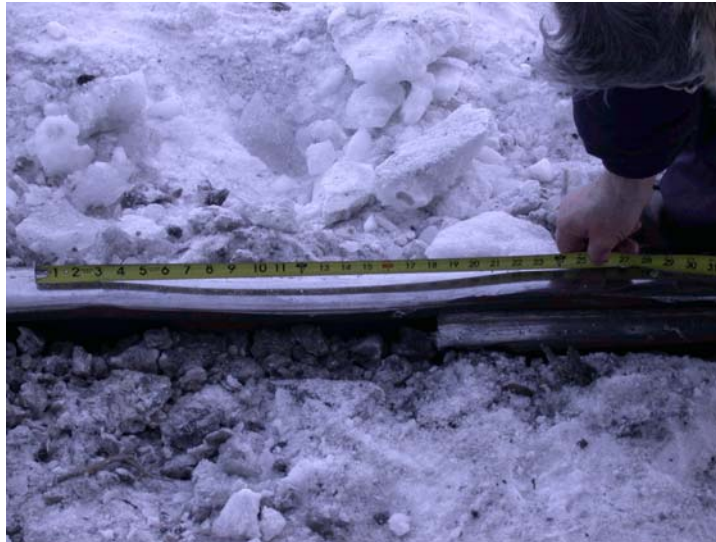
Le rail a été laminé en 1952, mais il n'y a aucun document indiquant sa provenance ou sa date de pose. L'usure verticale du rail était de 9 mm et l'usure latérale, de 5 mm, dépassant donc les limites d'usure prescrites par la CMN 3200 pour des rails éclissés, qui sont de 8 mm pour l'usure verticale et de 13 mm pour l'usure combinée (latérale et verticale). Le rail comportait un écrasement du champignon (voir la photo 1) d'une profondeur de 10 mm, situé à 410 mm du joint du rail nord et à environ 1 m de la rupture du rail.

Photo 1. Écrasement du champignon de rail

L'écrasement du champignon de rail n'a pas été noté dans les registres de l'inspection bi-hebdomadaire. Le RSV ne définit pas un écrasement du champignon de rail comme une déféctuosité. Il est considéré comme un défaut selon la CMN 3207 lorsque sa profondeur atteint 10 mm, mais aucune mesure corrective n'est requise.

Le CN a augmenté la fréquence des inspections visuelles, passant de deux inspections par semaine à trois inspections par semaine. Il a modifié la CMN 3207 pour y inclure des critères relatifs aux mesures correctives à prendre quand on constate l'écrasement du champignon du rail.
